Bericht: Starnberger Merkur vom 7.8.09

## STROMAUSFALL IN GAUTING

# Gasleck nach Kurzschluss

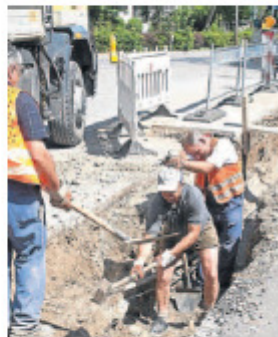
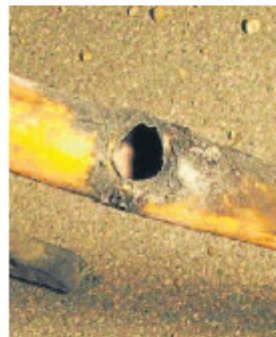
**Arbeiten am Tage:** Die beschädigten Leitungen in der Zugspitzstraße sind repariert. Rechts: das Loch in der ausgebauten Gasleitung.

Bettina Hess, Sprecherin des zuständigen Gasversorgers Stadtwerke München, weiß mehr: „Untersuchungen deuten auf eine leichte Beschädigung des 20-kV-Mittelspannungskabels bei der Erstellung der Gas-Hausanschlussleitung hin.“ Das Gasleck nämlich war eigentlich

Wie kann ein Kurzschluss einen Gasleitung zerstören? Bettina Hess: „Durch den Lichtbogen des Kurzschlusses wurde die kreuzende Gasleitung aus Kunststoff auf einer Größe von zirka 40 Millimeter ‚aufgeschweißt‘.“ Die Leitung sei bei Tests zuvor immer dicht gewesen.

viel gefährlicher. Gegen 0.30 Uhr hatten Polizisten an der Ammerseestraße starken Gasgeruch festgestellt und die Feuerwehr gerufen. Kommandant Stefan Klaußner: „Es war eine enorme Konzentration“ – es bestand erhebliche Explosionsgefahr. Der Bereich vor dem Anwesen Zugspitzstraße 3 bis 5 wurde abgesperrt, zwölf Mann des Stadtwerke-Sicherheitsservice fanden in dem Morgenstunden das Leck und dichteten es ab. Die endgültige Reparatur erfolgte gestern.
